RESIDENCE ...

COMPTE RENDU DE VISITE DU

COMPTE-RENDU DE VISITE

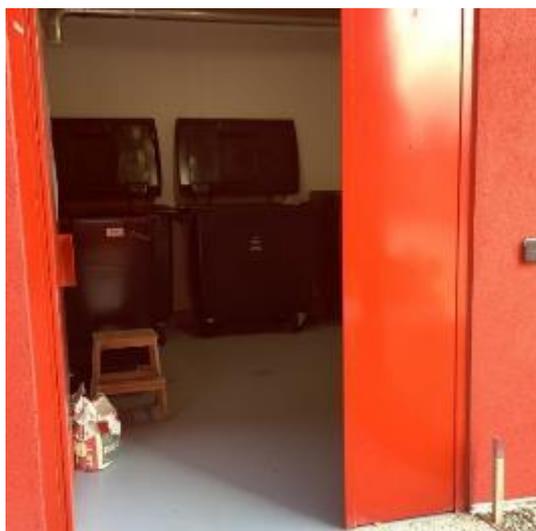
Le jour de notre visite, la porte du local poubelle était bloquée ouverte. Nous sollicitons l'exploitant afin d'en connaître la raison en rappelant qu'étant un équipement de sécurité, cette porte doit être maintenue fermée.

Le local poubelle ainsi que les containers sont correctement entretenus.

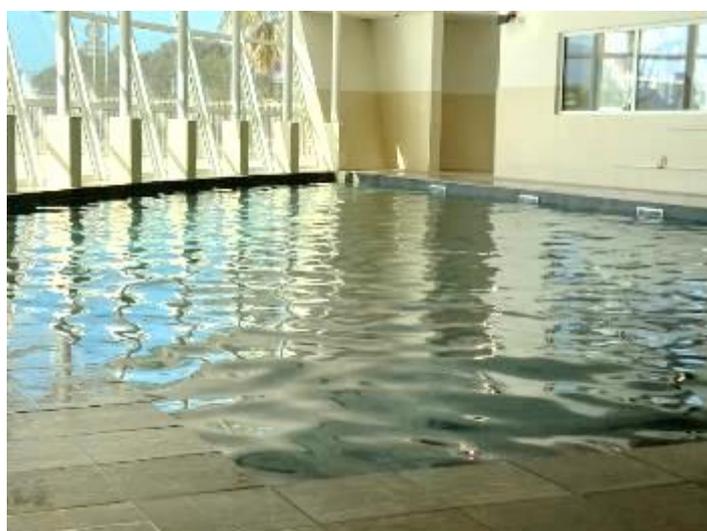
Le constructeur s'était engagé à prendre en charge le banc PMR des vestiaires de la piscine. La commande a été passée et l'exploitant a mis en place le banc.

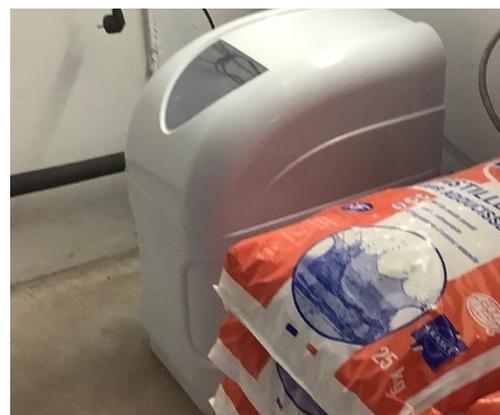
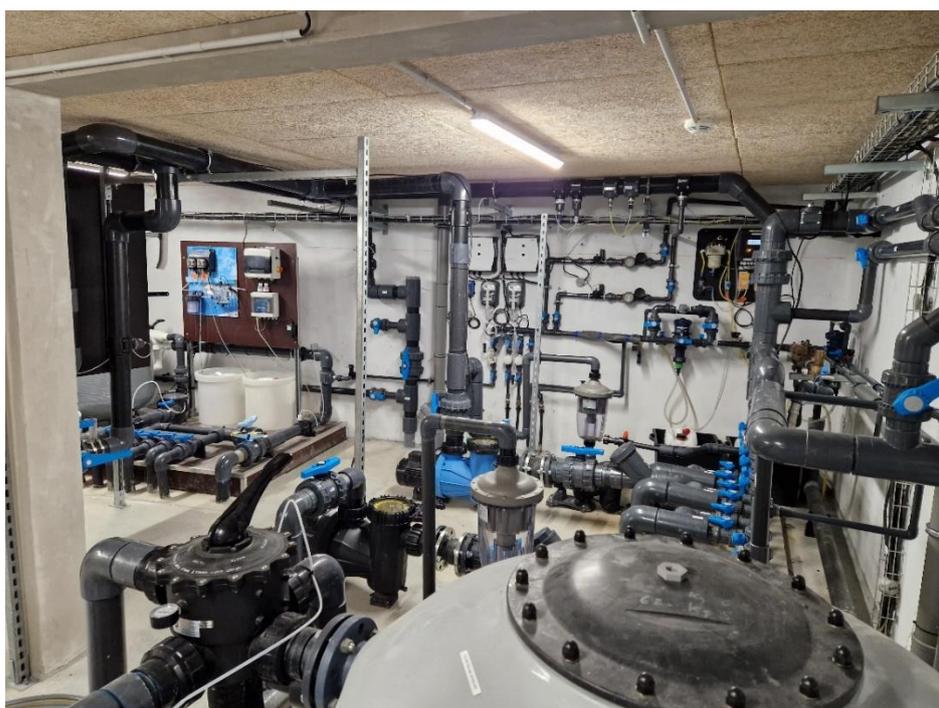
Les jeux aquatiques ont été reteintés, dans le cadre des garanties, et remis en place avant l'ouverture du bassin extérieur.

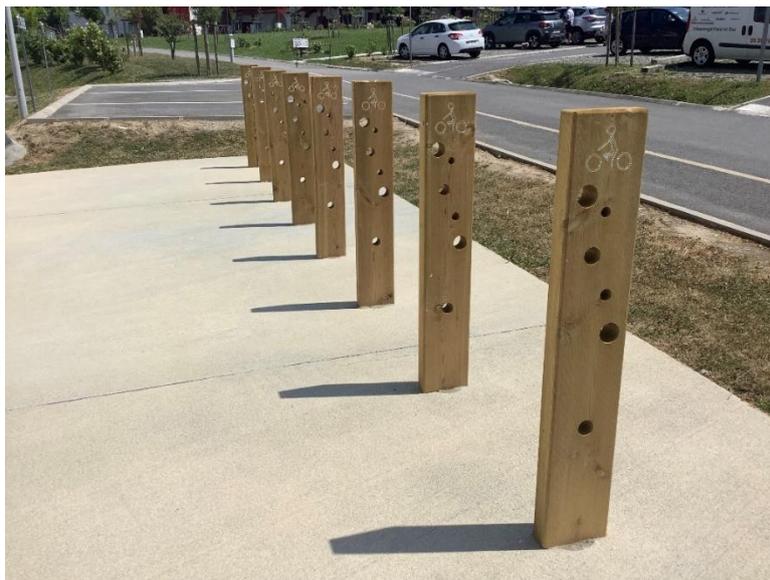
Avec les membres du conseil syndical, il a été décidé de mettre en place 8 unités de racks vélos, cf ci-dessous. Pour rappel, 15 unités avaient été approuvées en Assemblée générale. Aujourd'hui, 8 racks sont suffisants puisque deux vélos peuvent être mis sur ce modèle.

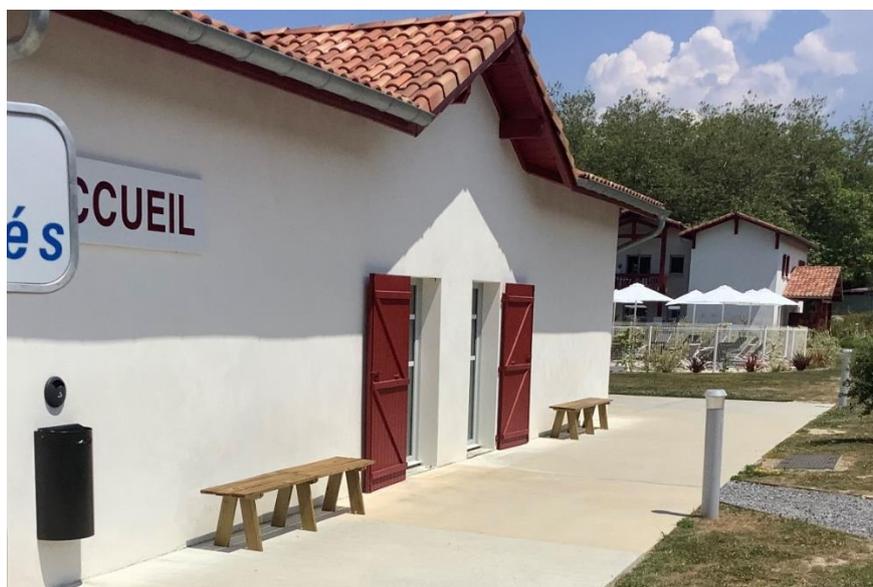
L'exploitant, de son côté, a mis en place des bancs.
